Verantwortl. Abtlg.	Technische Referenz	Erstellt durch U. Rath	Genehmigt von		
		Dokumentenart	Dokumentenstatus		
		Titel, Zusätzlicher Titel Teilsparantenriss Mittellängsträger		Änd.	Ausgabedatum 05.09.08

Verantwortl. Abtfg.	Technische Referenz:	Erstellt durch <b>U. Rath</b>	Genehmigt von:		
		Dokumentenart:	Dokumentenzustand		
		Titel, Zusätzlicher Titel <b>Teilspannenriss Seitenträger</b>		Änd.:	Ausgabedatum 05.09.08
				Spr.:	Blatt 2

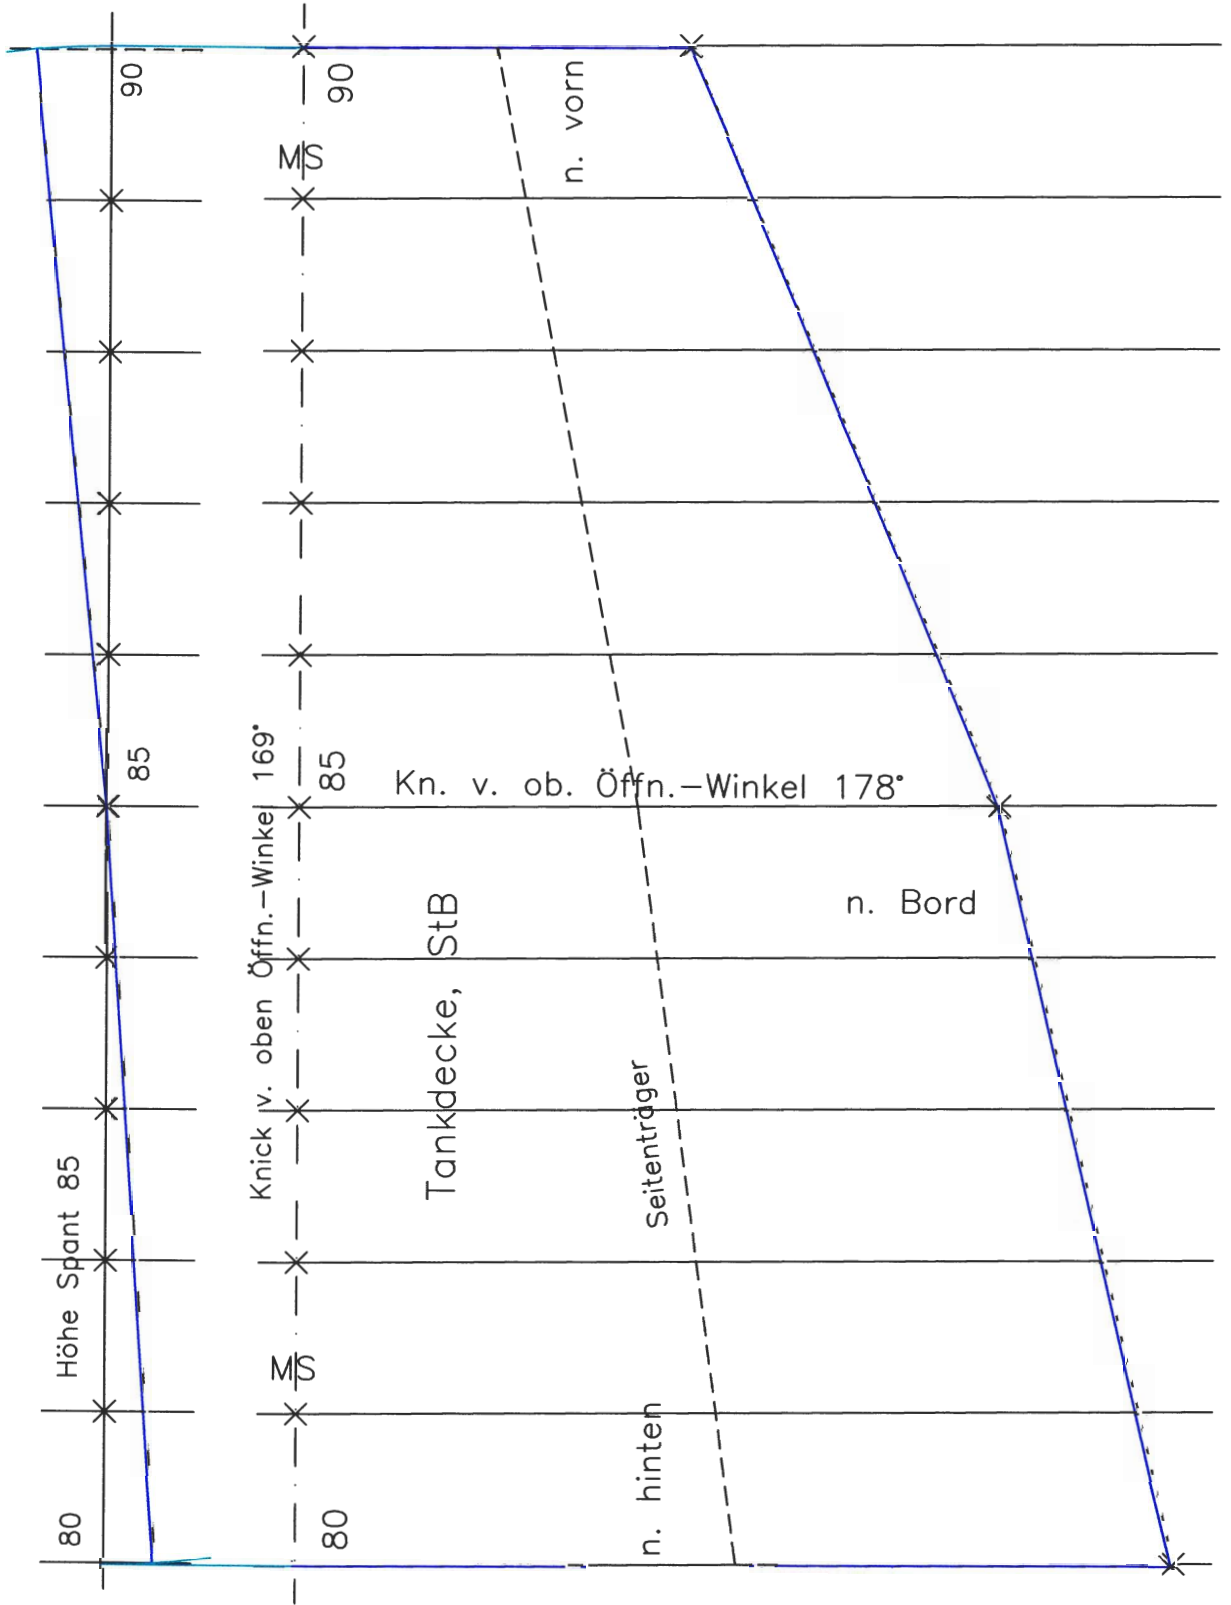
Verantwortl. Abtlig.	Technische Referenz	Erstellt durch: U. Rath	Genehmigt von
Dokumententyp		Dokumentenzustand	
Titel, Zusätzlicher Titel Teilsplantenriss Tankdecke		Knd.	Ausgabedatum 05.09.08
		Spr.	Blatt 3

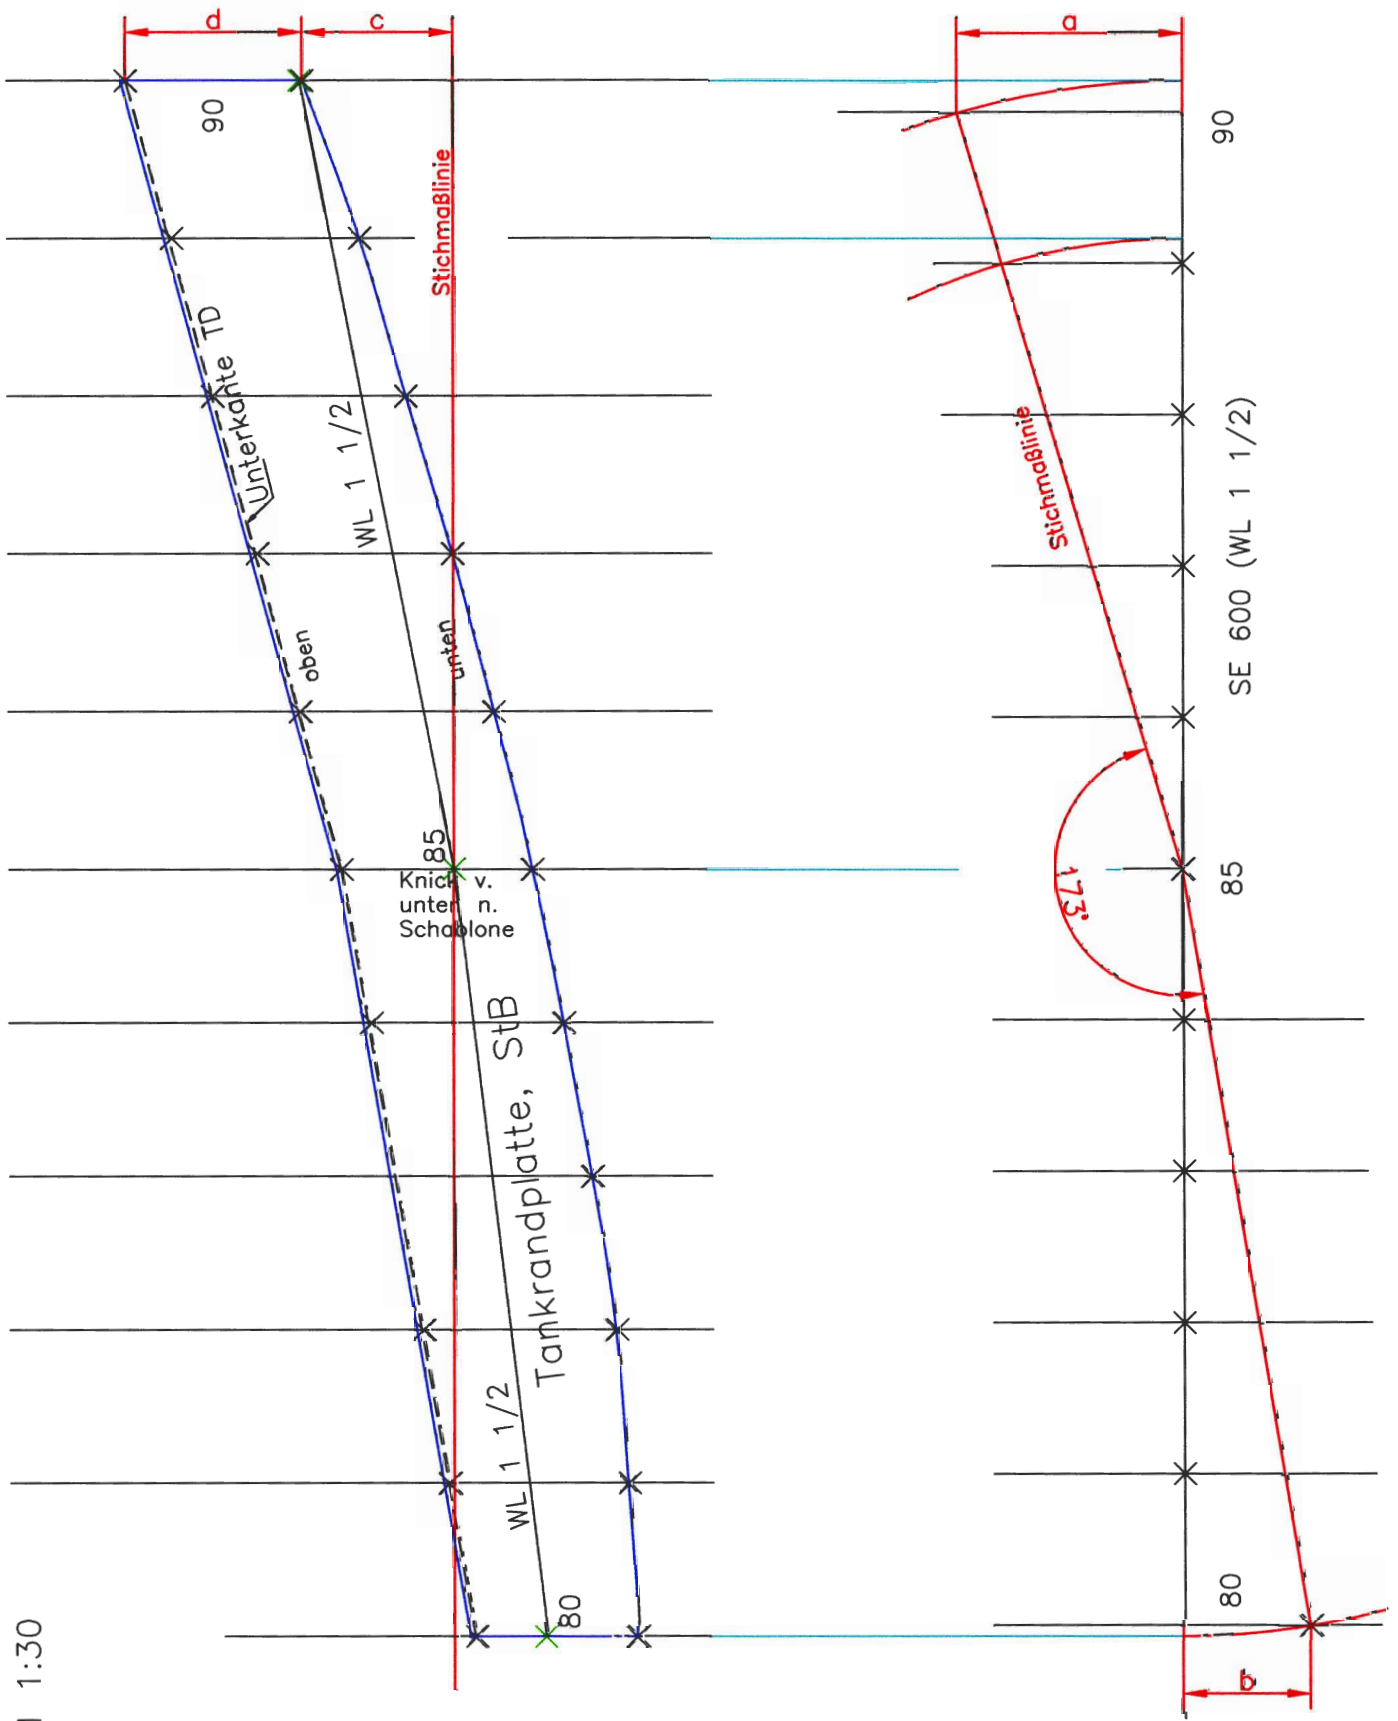
Verantwortl. Abtfg.	Technische Referenz	Erstellt durch U. Rath	Genehmigt von		
		Dokumentenart	Dokumentenstatus		
		Titel, Zusätzlicher Titel Teilsparantenriss Tankrandplatte			
Änd.	Ausgabedatum 05.09.08	Spr.	Blatt 4

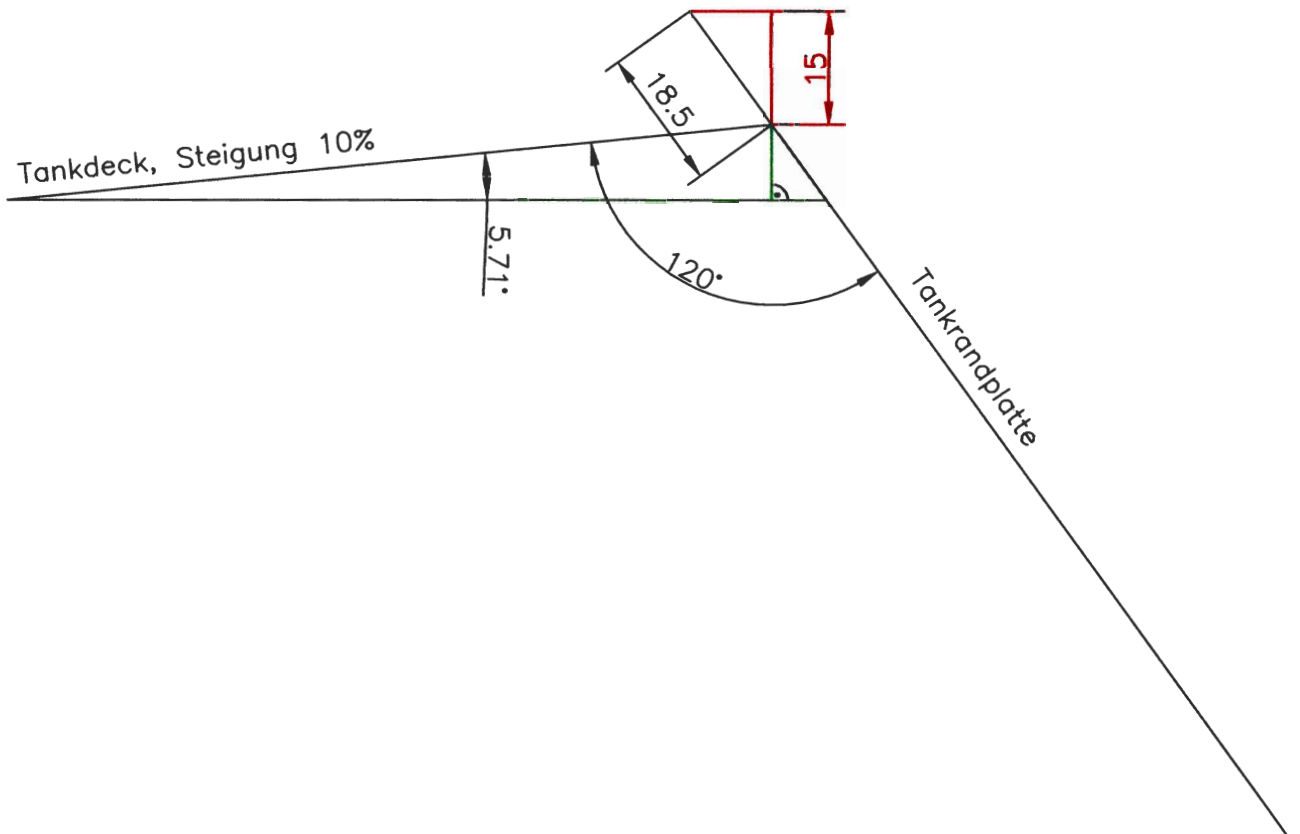
Verantwortl. Abtlig.	Technische Referenz	Erstellt durch U. Rath	Genehmigt von		
		Dokumentenart	Dokumentenstatus		
		Titel, Zusätzlicher Titel Teilsparantenriss Tankrandplatte		Änd.	Ausgabedatum 05.09.08

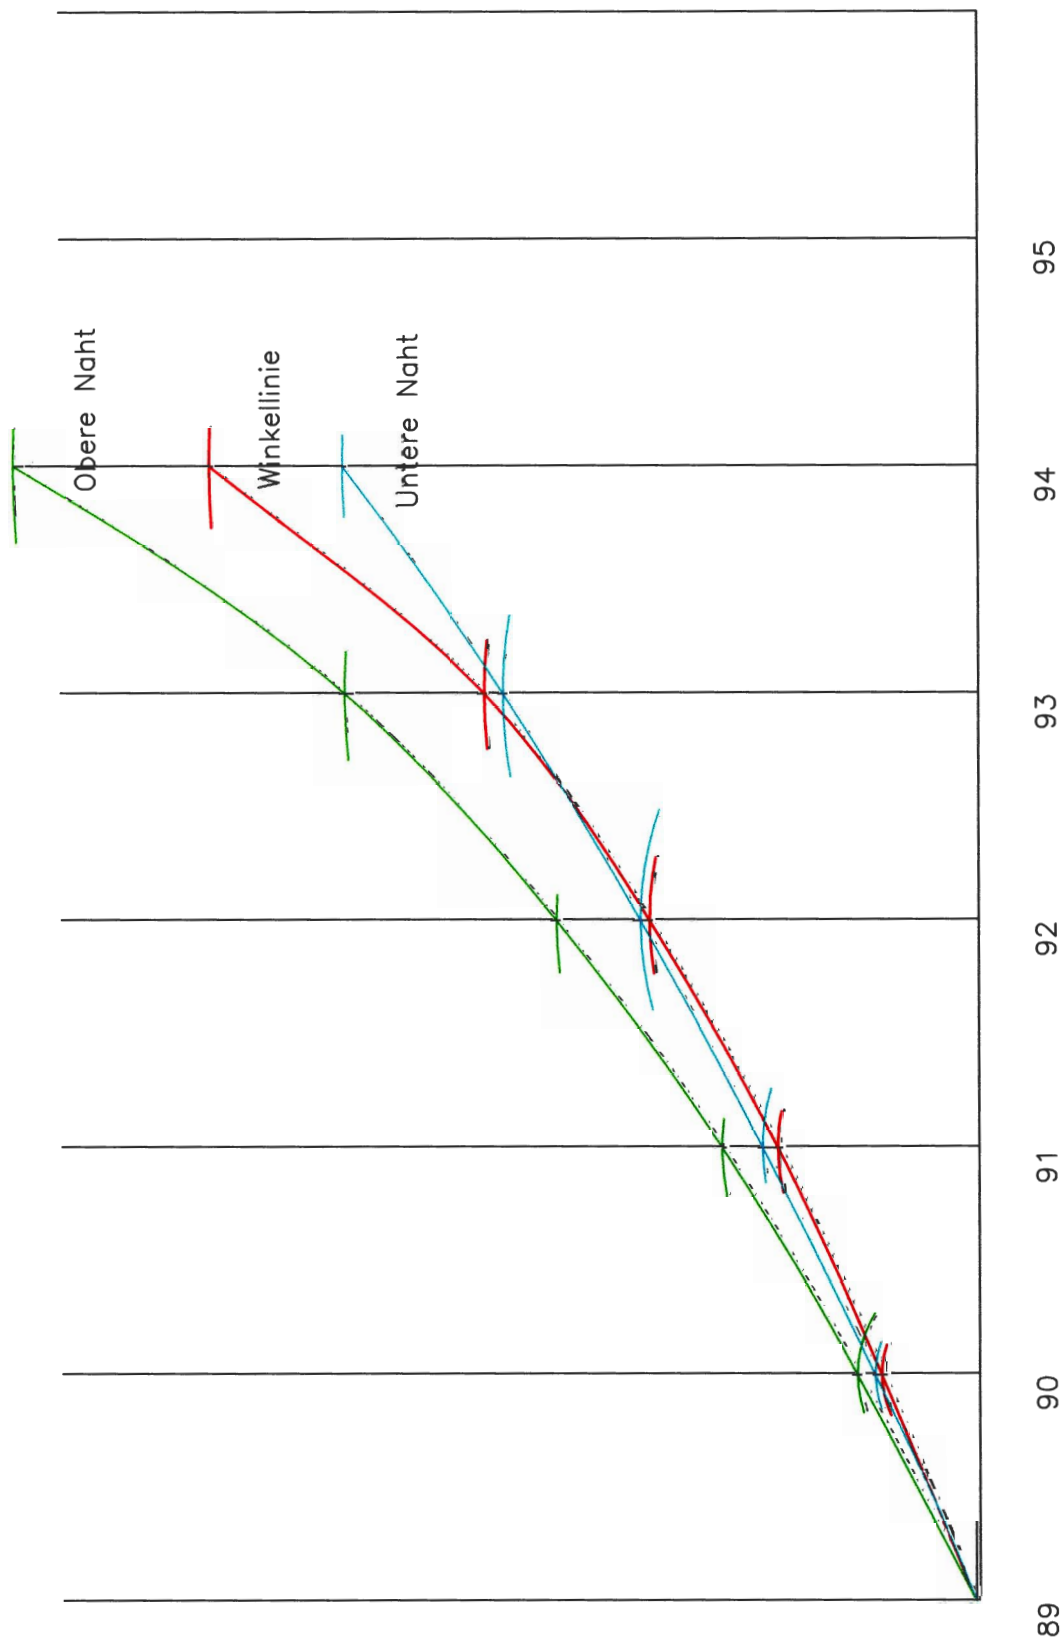
Wahre Längen Winkellinie, untere und obere Naht, M 1:20

Verantwortl. Abtlig:	Technische Referenz	Erstellt durch U. Rath	Genehmigt von:		
		Dokumentenart	Dokumentenstatus:		
		Titel, Zusätzlicher Titel Teilspantenriss Außenhautplatte C15			
		Änd.:	Ausgabedatum: 05.09.08	Spr.:	Blatt: 6

Abwicklung, M 1:20

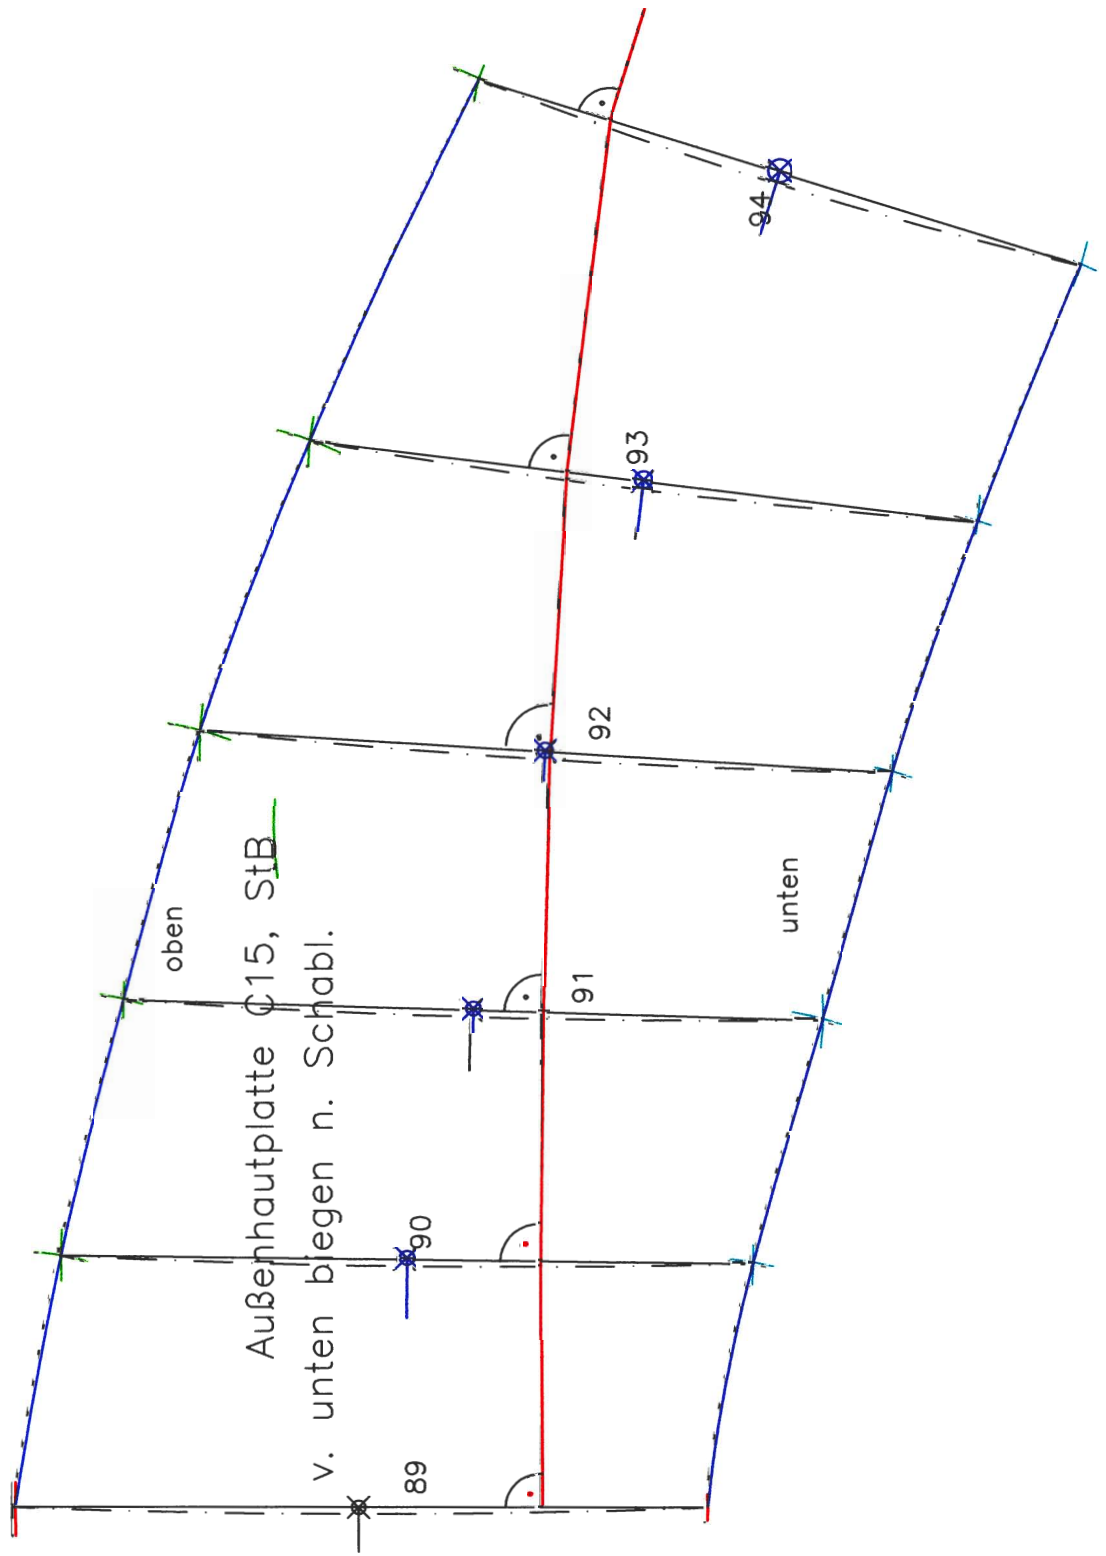
Verantwortl. Abflg.	Technische Referenz	Erstellt durch U. Rath	Genehmigt von		
		Dokumentenart	Dokumentenstatus		
		Titel, Zusätzlicher Titel Teilsparantenriss Außenhautplatte C15		Änd.	Ausgabedatum 05.09.08
				Spr.	Blatt 7

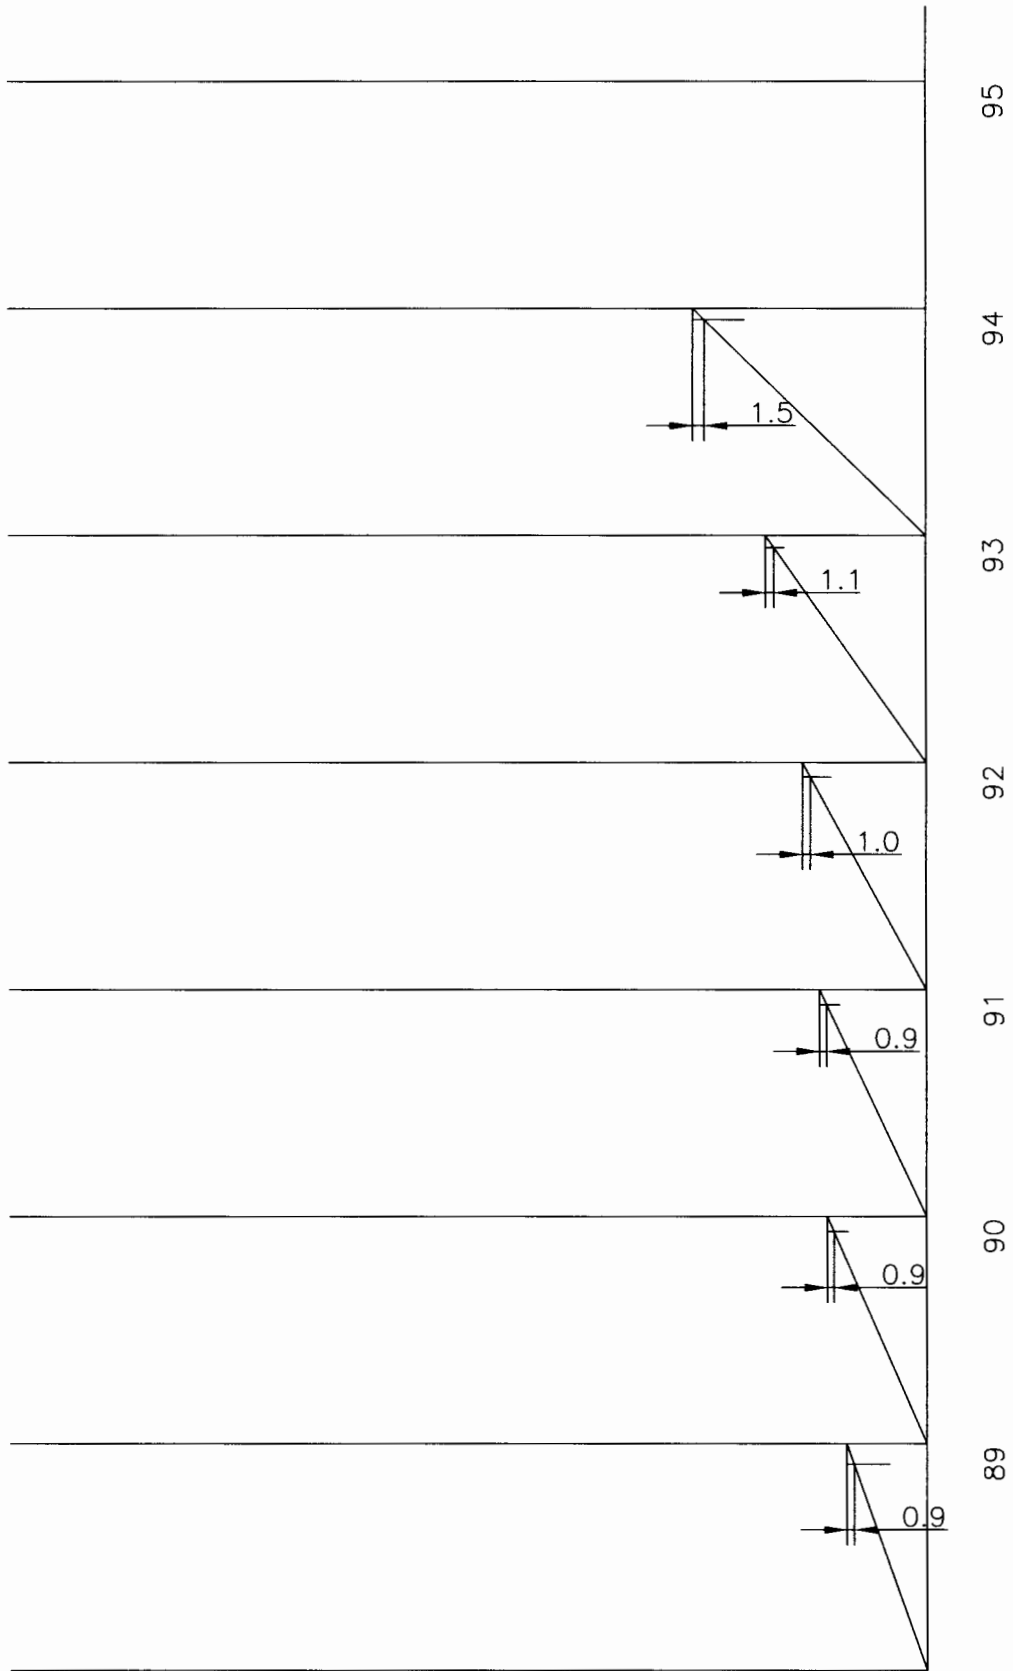
Auskurvung der Spantformen, M 1:20

Verantwortl. Abt./ig	Technische Referenz	Erstellt durch U. Rath	Genehmigt von		
		Dokumentenart	Dokumentenstatus		
		Titel, Zusätzlicher Titel Teilsparantenriss Außenhautplatte C15			
		And.	Ausgabedatum 05.09.08	Spr.	Blatt 8
